MUSTJOEN KOSTEIKON LUONNONMUKAISEN PATORAKENTEEN MUUTOSSUUNNITELMA

KUNTA Nastola

TILAAJA Päijät-Hämeen Vesijärvisäätiö
(Y-tunnus 2185383-8)

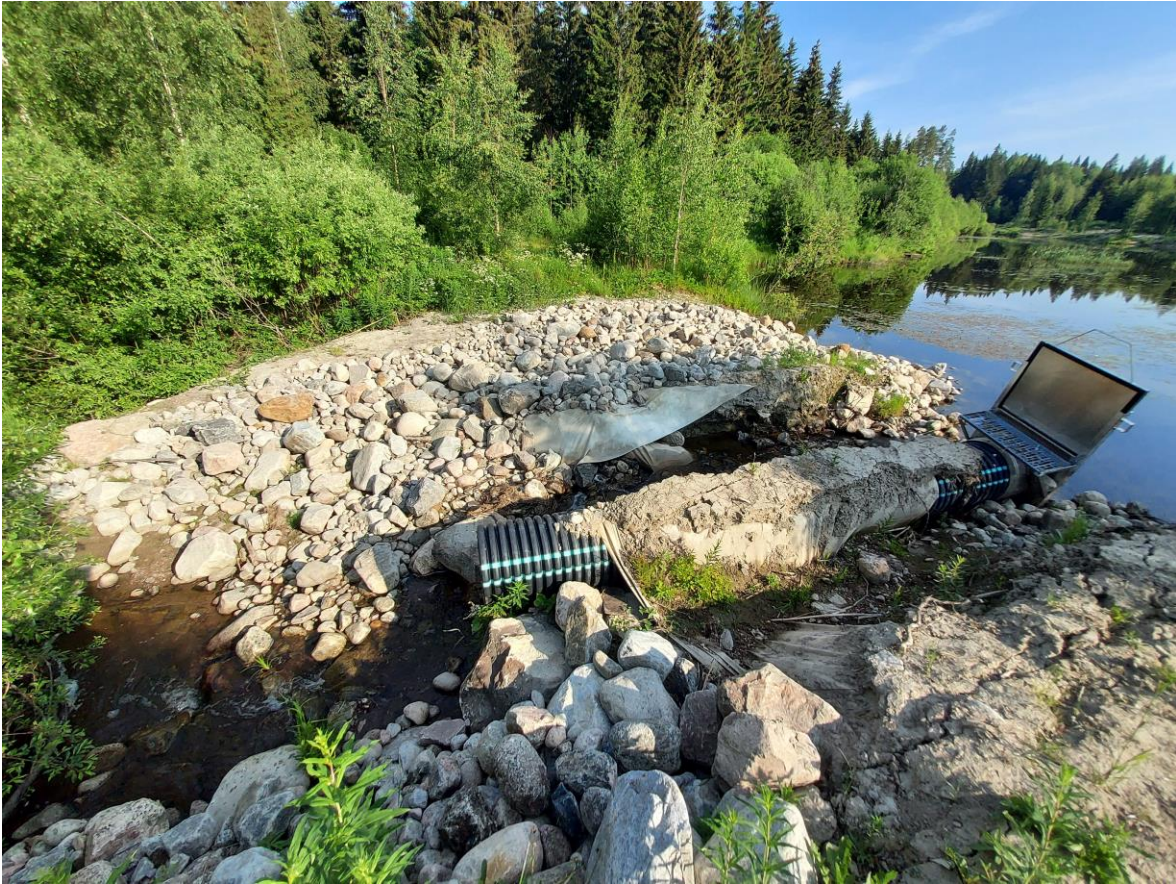
Kosteikon vedenpintaa säätelevä luonnonmukainen patorakenne sortui osittain keväällä 2023 purkuputkien ympäriltä. Tapahtuman jälkeisessä katselmuksessa (kohteella 28.04.2023) sortuman katsottiin johtuneen liian ahtaaksi kivetystä virtausaukosta sekä soveltumattomasta purkuputkien ympärystäytöjen materiaalista. Vesipatsas nousi padolla suunniteltua korkeammalle ja huuhtoi erodoituvan maa-

aineksen mukanaan. Patorakennelmiin kohdistuu kova vesipaine suurten (kohdassa 2.1 esitettyjen) ylivirtaamien vuoksi. Katselmuksessa läsnä olivat suunnittelija / työmaavalvoja KVVY Tutkimus Oy, urakoitsija Rantala Timber Oy, maanomistajat sekä rahoittaja Päijät-Hämeen Vesijärvisäätiö.

Irrallinen maa-aines kaivetaan pois, purkuputket asennetaan vierekkäin ja luukullista purkuputkea jatketaan, maasydän ja ympäristäytöt rakennetaan uudelleen, luiskia loivennetaan, virtausaukkoa levennetään ja täytöt verhoillaan suodatinkankaalla sekä kohde kivetään koko sortuneen alueen osalta.
